空き家の実態調査の結果一覧

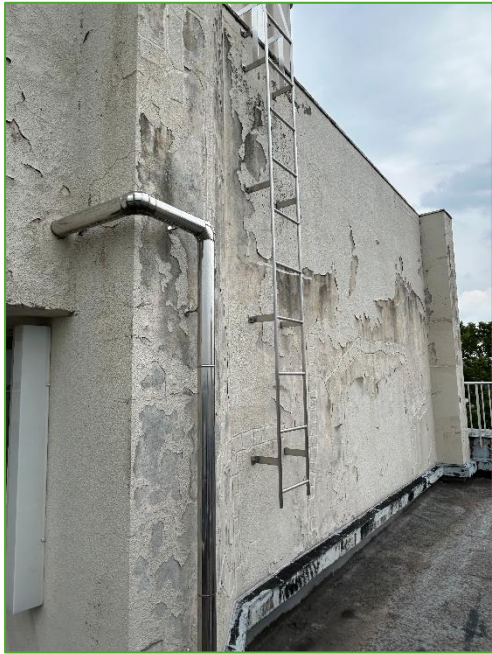
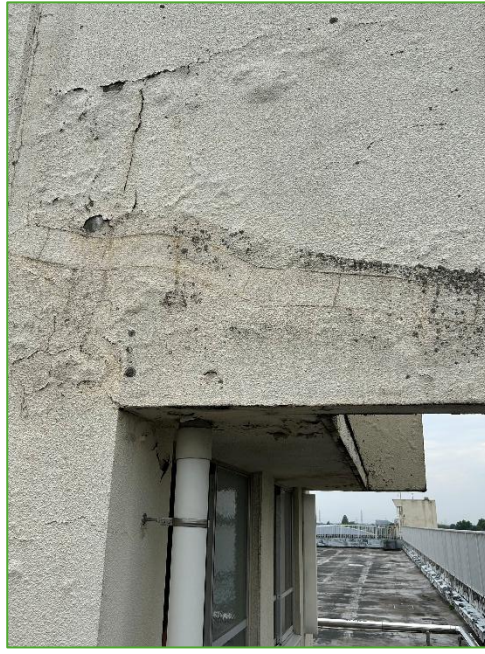
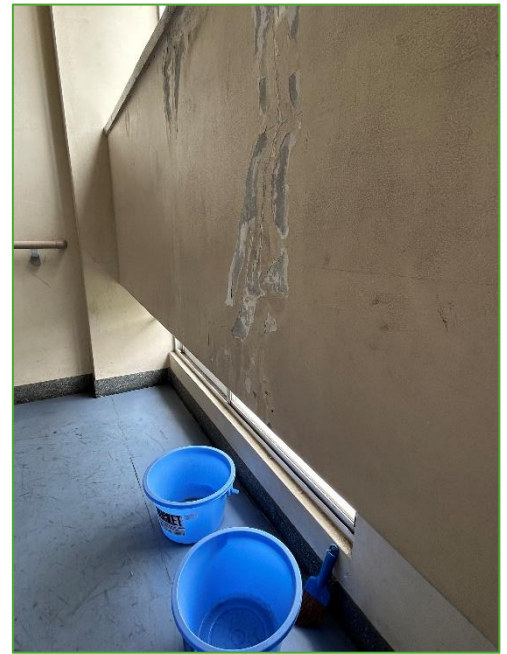
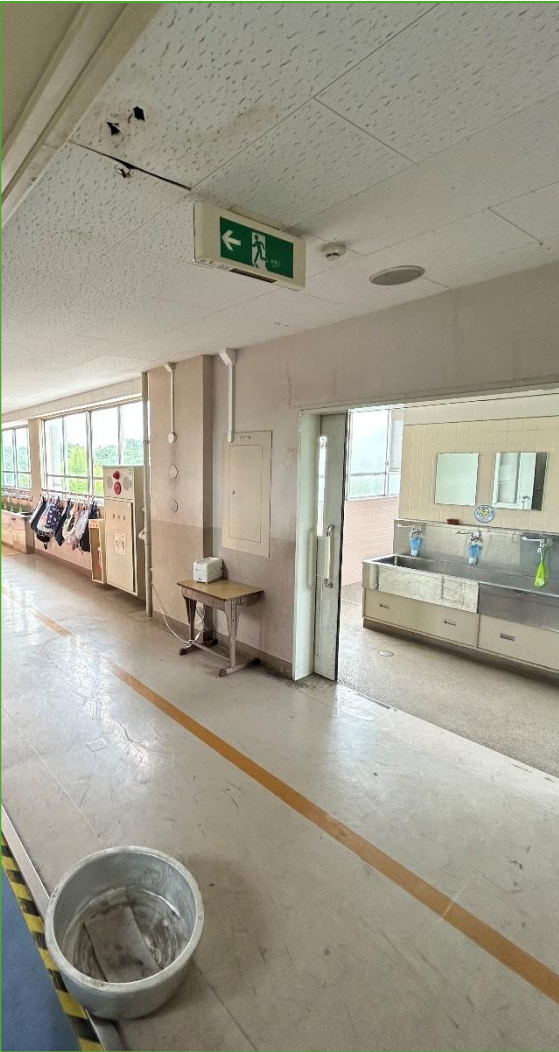
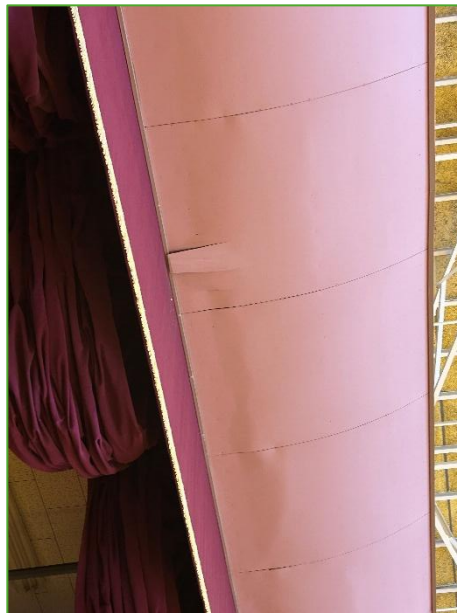
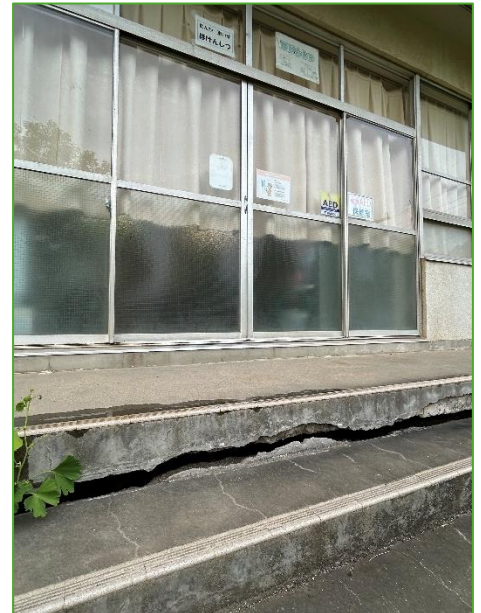
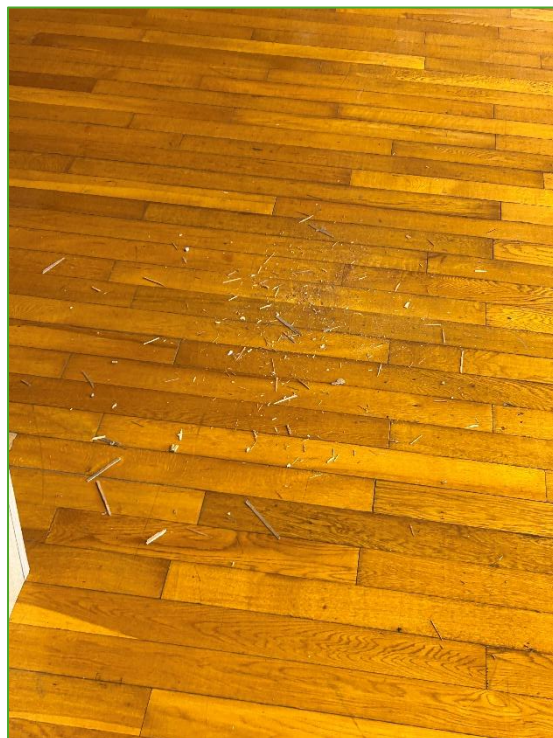
2026年5月8日に杉戸町立西小学校と杉戸町立高野台小学校を見学させていただき、これらの写真は杉戸町立西小学校で撮影させていただいたものです。校舎では壁の剥落・雨漏りなど、体育館では天井の一部が剥がれ、床には天井から落ちてきたと思われる木くずなどが見られました。
